# Geodätische Überwachung von Talsperren in Algerien

V. Bettzieche

In den Jahren 2004 und 2005 hatte der Verfasser die Gelegenheit, im Rahmen einer Beauftragung durch die algerische ANBT (Agence National des Barrages et Transférés) vier algerische Talsperren zu bereisen und deren Überwachungseinrichtungen zu besichtigen. Bei den vier Absperrbauwerken handelt es sich um einen Steinsetzdammbau, eine Beton-Gewichtsstaumauer und zwei Gewölbereihenbauwerke, die in ihrer Konstruktion aufwändig und architektonisch besonders interessant sind. Ziel der Begutachtung war die Bewertung des aktuellen Zustands der Absperrbauwerke sowie die Projektierung ggf. erforderlicher Sanierungsmaßnahmen. Bestandteil der Bewertung war die Betrachtung der aktuellen Bauwerksüberwachung sowie die Erarbeitung von Vorschlägen zur Anpassung der Messsysteme an deutsche Standards.

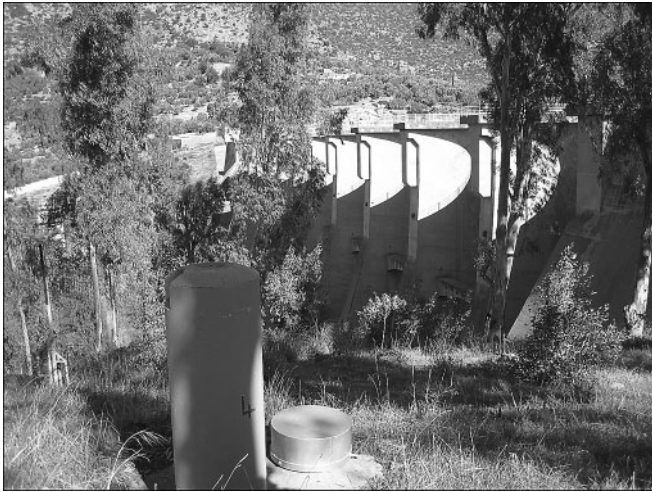
Abb. 2: Blick vom Beobachtungspfeiler 4 auf die Staumauer Beni Bahdel

Die 55 m hohe Hauptstaumauer (s. Abb. 2) der Talsperre Beni Bahdel ist die höchste von drei Gewölbereihenbauwerken, die ein Volumen von 73 Mio. m<sup>3</sup> einstauen. Diese Bauweise wurde u.a. gewählt, um Problemen im Untergrund durch individuelle Ausführungen der Pfeilerfunda-

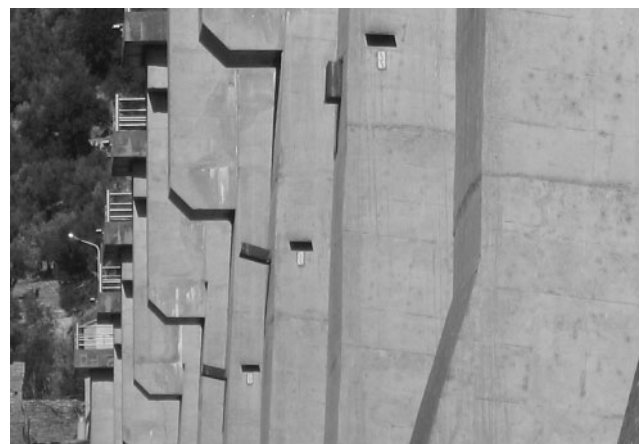
Abb. 4: Blick auf die Messeinrichtungen an den Pfeilern der Staumauer Beni Bahdel

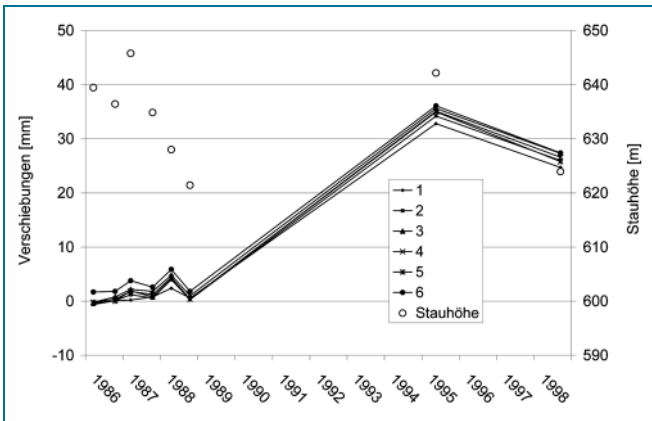
Abb. 5: Ergebnisse der Verschiebungsmessungen an der Staumauerkrone (+: luftseitig/–: wasserseitig)

Jahre beispielsweise von einem jugoslawischen Ingenieurbüro durchgeführt, ab 1995 waren algerische Vermessertätig. Abb. 5 zeigt die horizontalen Verschiebungen der Krone einiger Pfeiler sowie die Stauhöhe zum jeweiligen Beobachtungszeitpunkt. Allenfalls die kurze Messreihe der sechs Messungen zwischen 1986 und 1988 könnte als Grundlage für eine Analyse dienen. Der Vergleich der Verschiebungen mit der Stauhöhe ergäbe eine luftseitige Verschiebung für sinkende Stauhöhen. Dies erscheint jedoch unwahrscheinlich zu sein. Vielmehr ist anzunehmen, dass sich die beobachteten Bewegungen aus temperaturbedingten Dehnungen der schlanken Bauwerkspfeiler ergeben. Leider liegen an der Staumauer keine Temperaturaufzeichnungen vor.

Der „Sprung“ der Messreihen zwischen 1988 und 1995 um 30 mm ist nicht zu erklären. Sollte es sich hier nicht um Messfehler handeln, wären Schadensbilder an der Staumauer zu erwarten. Die Besichtigung der Sperre zeigte jedoch keine Auffälligkeiten. Da der „Sprung“ zudem an allen Messpunkten, sowie an allen Pfeilern auftritt, ist wohl von Messfehlern auszugehen. Dies wiederum belegt, dass die Messreihen kaum zu interpretieren sind. Eine Beurteilung der Sicherheit der Staumauer auf Basis der Messdaten der trigonometrischen Überwachung ist nicht möglich.

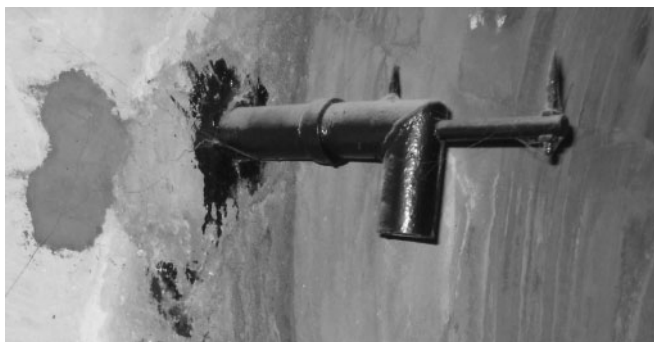
fenden Schubstange in den Kontrollstollen der Untergrundabdichtung übertragen und kann hier mit Hilfe zweier Zapfen (s. Abb. 8) gemessen werden. Zusätzlich dient das Rohr zur Ableitung und somit der Kontrolle möglicher Sickerwassermengen aus dem Übergangsbereich. Auf diese Weise kann dieser sensible Bereich mit einfachen Mitteln überwacht werden.

Die Messreihen der Differenzmessung liegen an 45 Messstellen von 1944 bis 1965 in einer kontinuierlichen Messreihe vor. Die Differenzen erreichen in Dammmitte die Größenordnung von 30 mm als Vergrößerung des Abstands zwischen Dammfuß und Abdichtung. Sie waren jedoch etwa 1950 im Wesentlichen zum Stillstand gekommen, so dass die Messungen 1965 eingestellt werden konnten. Erhöhte Sickerwassermengen wurden nicht registriert, so dass davon ausgegangen werden kann, dass die Asphaltbetondeckung die Bewegung ausgleichen konnte.

Abb. 8: Messeinrichtung im Kontrollgang der Untergrundabdichtung von Bou Hanifia
